**PROGRAM PRAC KONSERWATORSKICH  
PRZY ELEMENTACH POSZYCIA DACHOWEGO, KRZYŻA ORAZ  
POLICHROMII POWIERZCHNI ZEWNĘTRZNYCH NA SZALUNKU IZBICY  
, LATARNIACH WIEŻ, GZYMSACH ORAZ OBRAMIENIACH OKIEN  
W CERKWI GREKOKATOLICKIEJ P.W. ŚŚ. KOSMY I DAMIANA  
W BARTNYM pow. GORLICE**

Autor programu : mgr Tomasz Dziurawiec,  
konserwator dzieł sztuki  
ul. Z. Chrzanowskiej 14/43, 35-050 Rzeszów  
tel. +48 17 85 439 28

Rzeszów marzec 2019

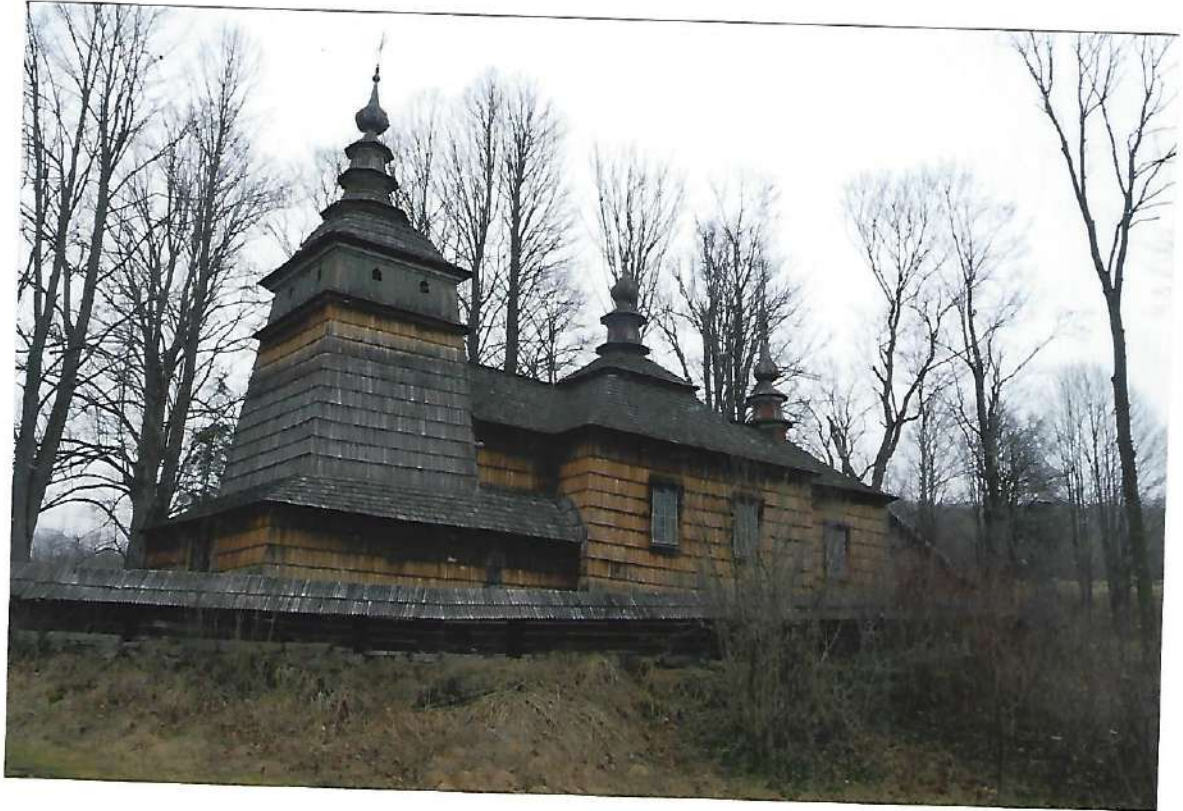
1. **Cerkiew grekokatolicka Ś.Ś. Kosmy i Damiana w Bartnym.**  
Widok ogólny cerkwi . Stan przed konserwacją .

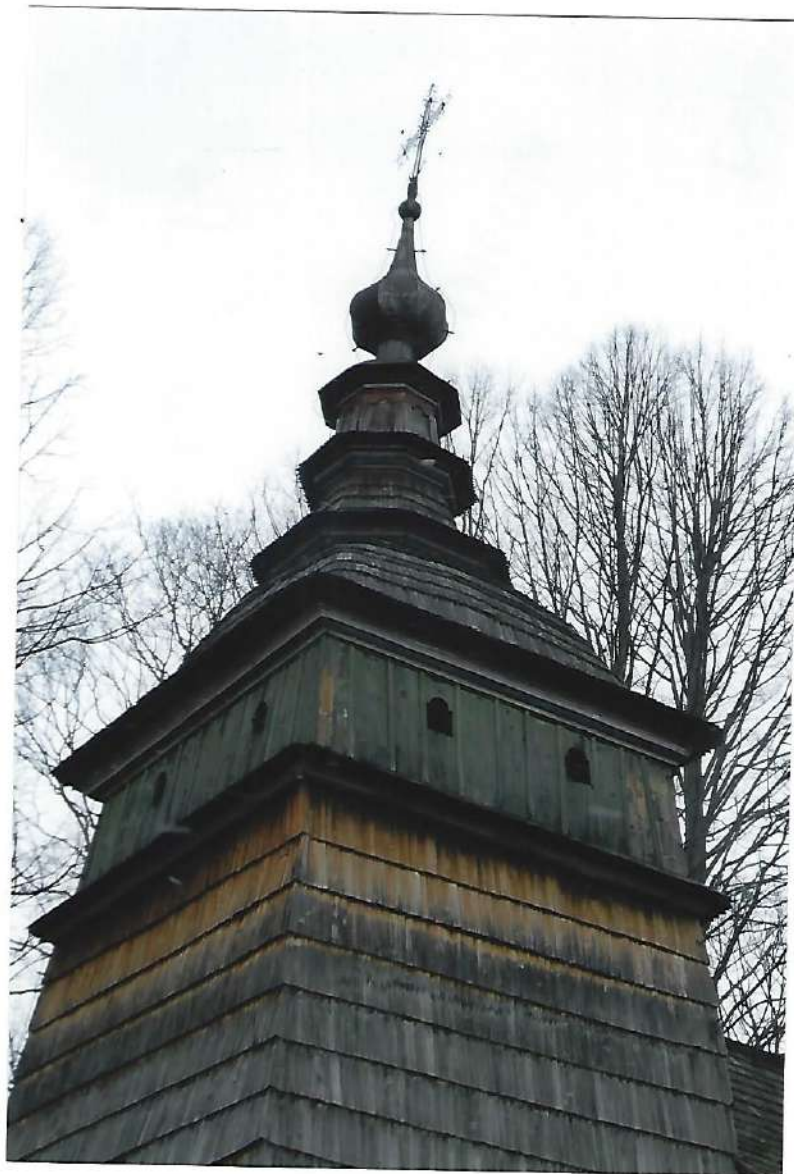
2. **Cerkiew grekokatolicka Ś.Ś. Kosmy i Damiana w Bartnym.**  
Zbliżenie górnej partii wieży od strony południowo-zachodniej .  
Stan przed konserwacją .  
Widoczne na izbicy resztki farby w kolorze zielono-błękitnym.

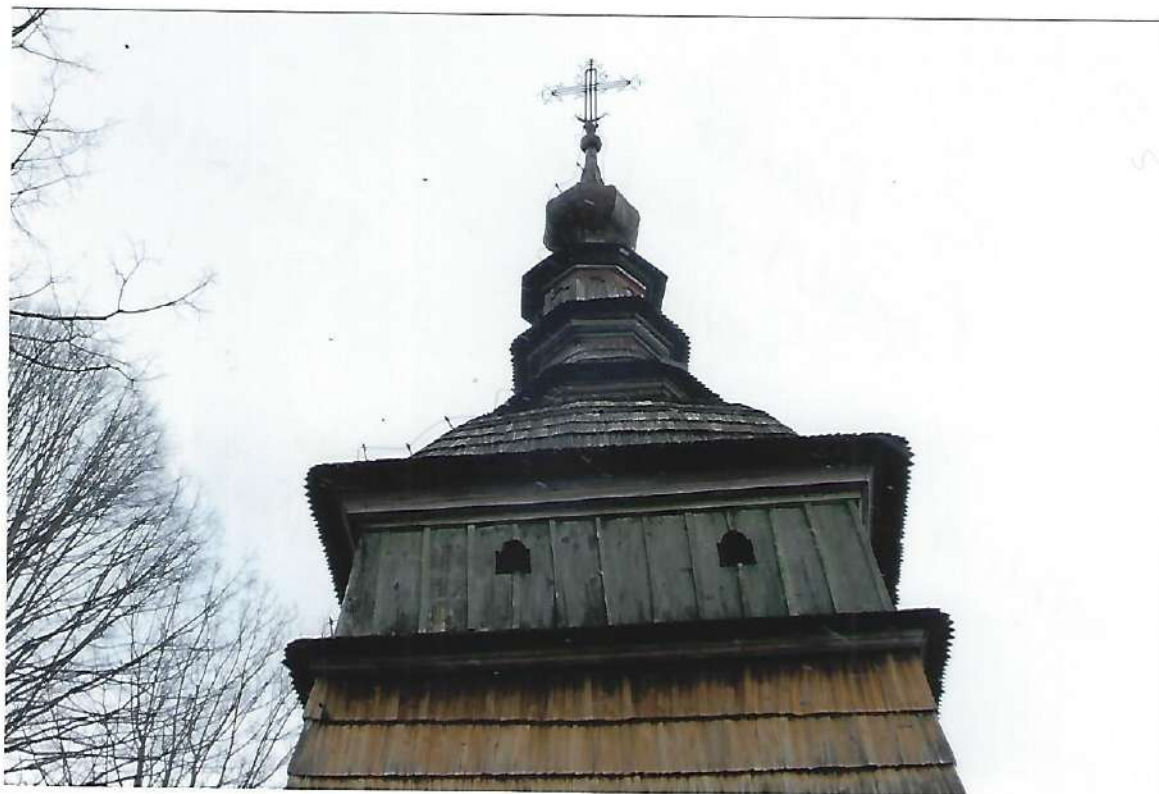
3. **Cerkiew grekokatolicka Ś.Ś. Kosmy i Damiana w Bartnym.**  
Zbliżenie górnej partii wieży od strony południowej .  
Stan przed konserwacją .  
Widoczne na izbicy resztki farby w kolorze zielono-błękitnym.

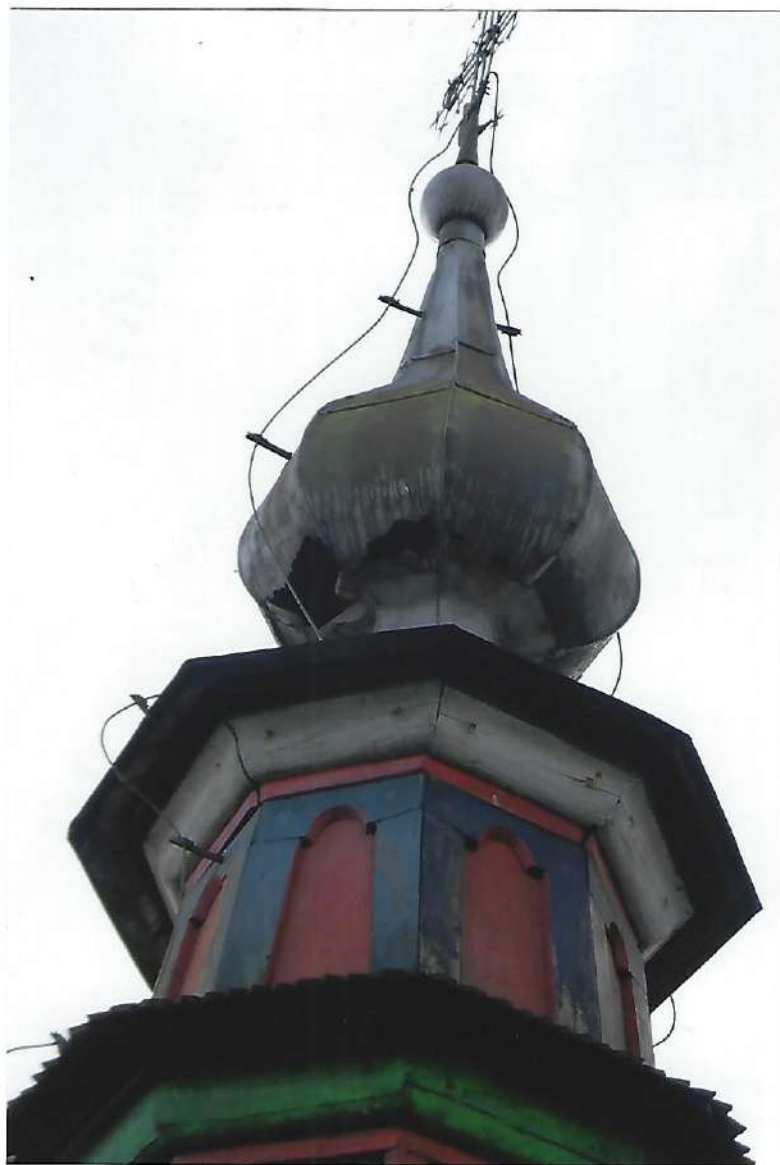
W najgorszym stanie zachowania obecnie jest żelazne poszycie cebulic wykonane z ocynkowanej blachy żelaznej . Widoczny jest w wielu miejscach punktowy nalot rdzy , a w poszyciu cebulicy nad prezbiterium od strony zachodniej w dolnej partii widnieje duży otwór o nieregularnym kształcie . Wnioskując należy stwierdzić , że poszycie cebulic bezwzględnie wymaga szybkiego remontu tak by zachodzące zmiany pod wpływem warunków atmosferycznych nie spowodowały większych zniszczeń w strukturze konstrukcji wieżyczek . W podobnie złym stanie są żelazne krzyże na wieżyczkach . Prawdopodobnie wskutek warunków atmosferycznych ( oblodzenie , gruba warstwa szronu ) uległy one przechyleniu , a drobne elementy ozdobne oderwały się .

4. **Cerkiew grekokatolicka Ś.Ś. Kosmy i Damiana w Bartnym.**  
Zbliżenie wieżyczki nad prezbiterium od strony północno-wschodniej .  
Stan przed konserwacją .  
Widoczne resztki farby w kolorze szarym , czerwonym , błękitnym i zielonym .  
W cebulicy od dołu widoczny duży otwór.

Osobnym zagadnieniem obejmującym poszycia dachowe cerkwi jest wymiana blachy na cebulicach wieżyczek . Stan zachowania tych elementów wskazuje na niezbędne przeprowadzenie prac konserwatorskich , gdyż poszycie z blachy żelaznej jest uszkodzone i skorodowane . Obróbki blacharskie powinny być wykonane z nowej blachy żelaznej ocynkowanej według techniki i technologii dotychczas zachowanej . Prace te powinny być powtórzeniem sposobu wykonania jaki istnieje obecnie bez wprowadzania nowatorskich rozwiązań technologicznych co do sposobu montażu oraz zastosowanych materiałów ( kolorowana blacha nierdzewna , lutowane lub spawane elementy szwów ) . W akapicie tym należy wspomnieć o żelaznych ozdobnych krzyżach ze zwieńczeń poszczególnych wieżyczek . Krzyże te wymagają odczyszczenia z nalotu rdzy , uzupełnień brakujących drobnych elementów , zabezpieczenia antykorozyjnego oraz ponownego prawidłowego ustawienia .

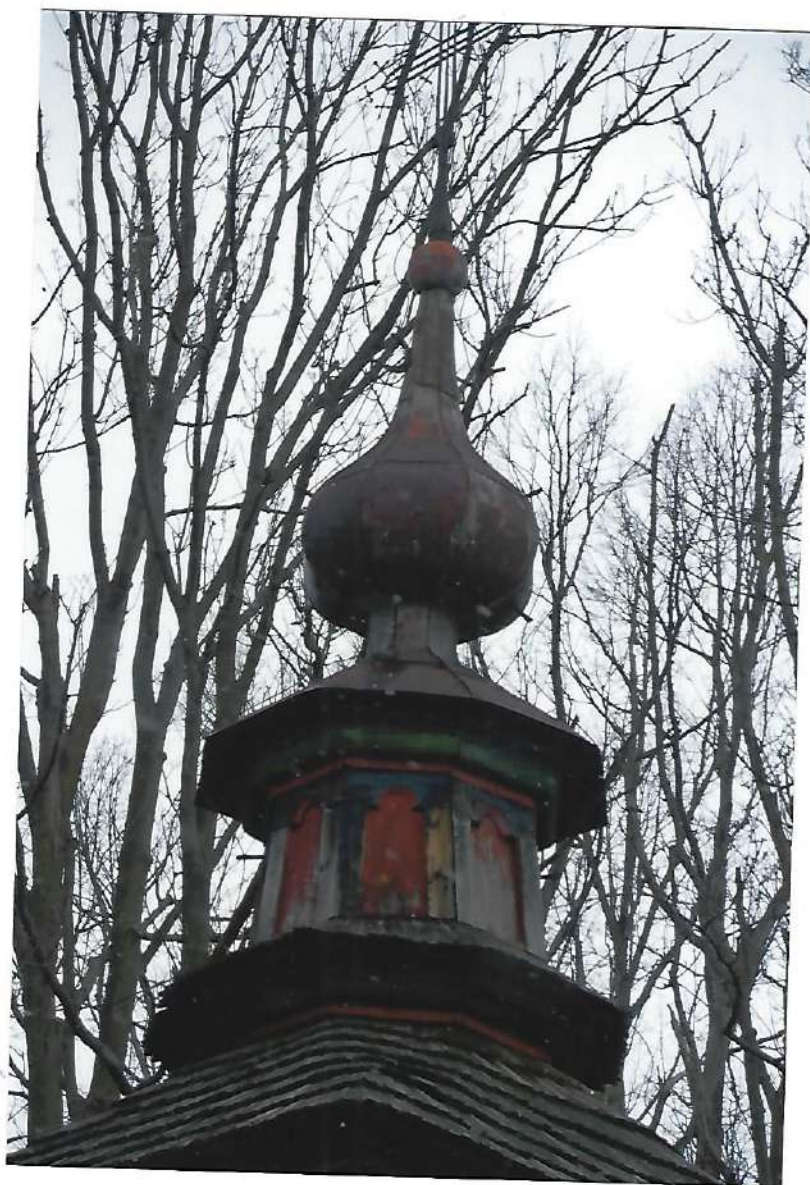
**5. Cerkiew grekokatolicka Ś.Ś. Kosmy i Damiana w Bartnym.**

Zbliżenie wieżyczki nad nawą od strony południowo -zachodniej .

Widoczne resztki farby w kolorze czerwonym i błękitnym . Na cebulicy widoczna blacha pokryta rdzą .

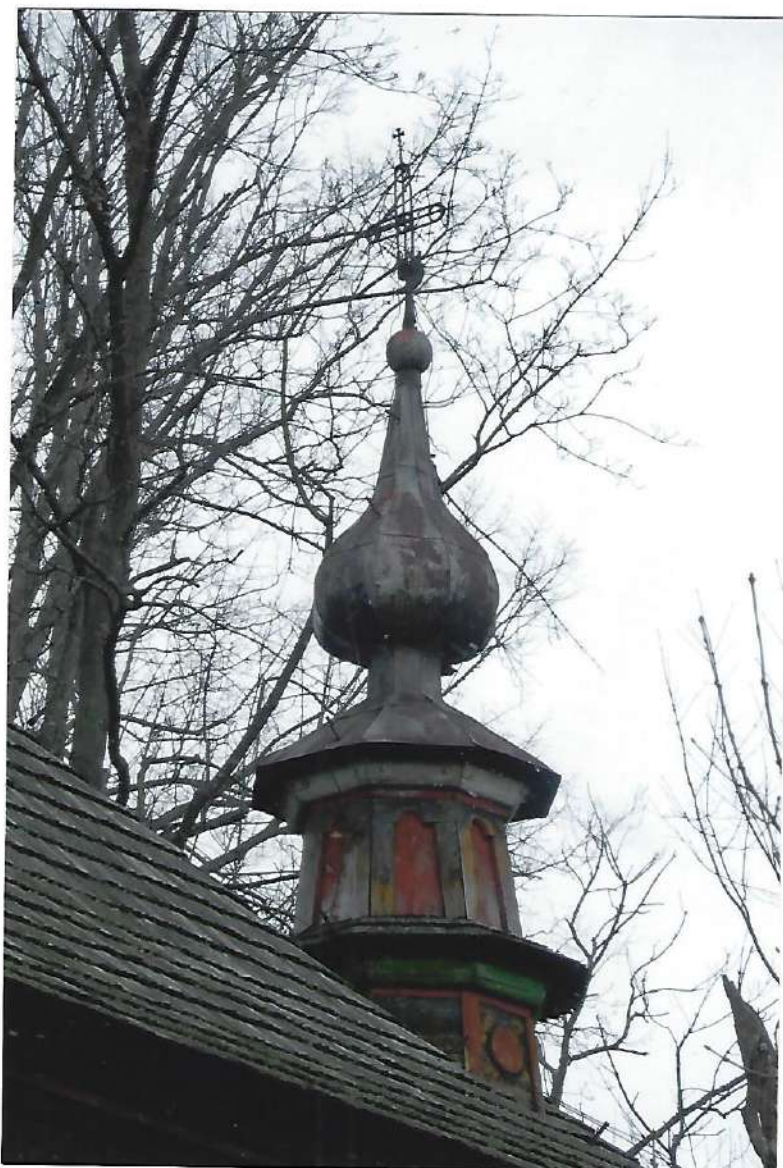
6. **Cerkiew grekokatolicka Ś.Ś. Kosmy i Damiana w Bartnym.**

Zbliżenie wieżyczki nad prezbiterium od strony południowo -zachodniej .

Widoczne resztki farby w kolorze czerwonym i błękitnym . Na cebulicy widoczna blacha pokryta rdzą .

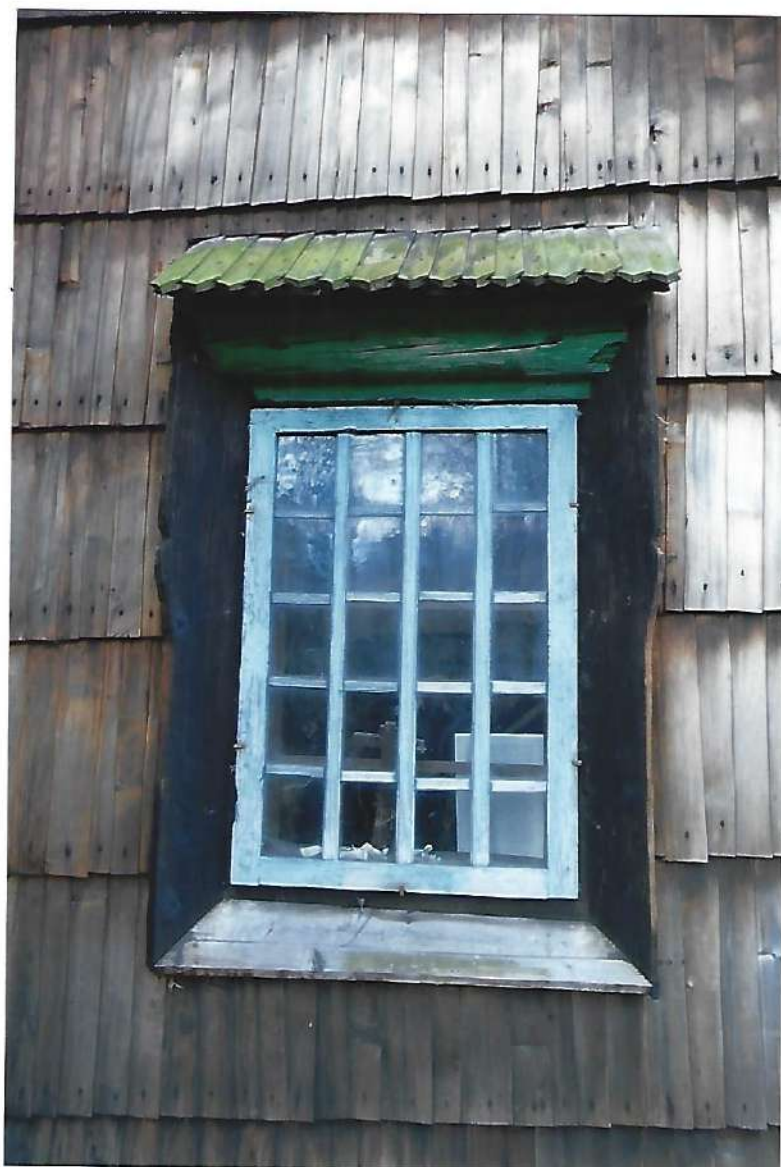
**7. Cerkiew grekokatolicka Ś.Ś. Kosmy i Damiana w Bartnym.**

Zbliżenie okna do zakrystii od strony wschodniej .

Widoczne resztki farby w kolorze zielonym i błękitnym . Gontowy daszek nad oknem pokryty warstwą porostów.

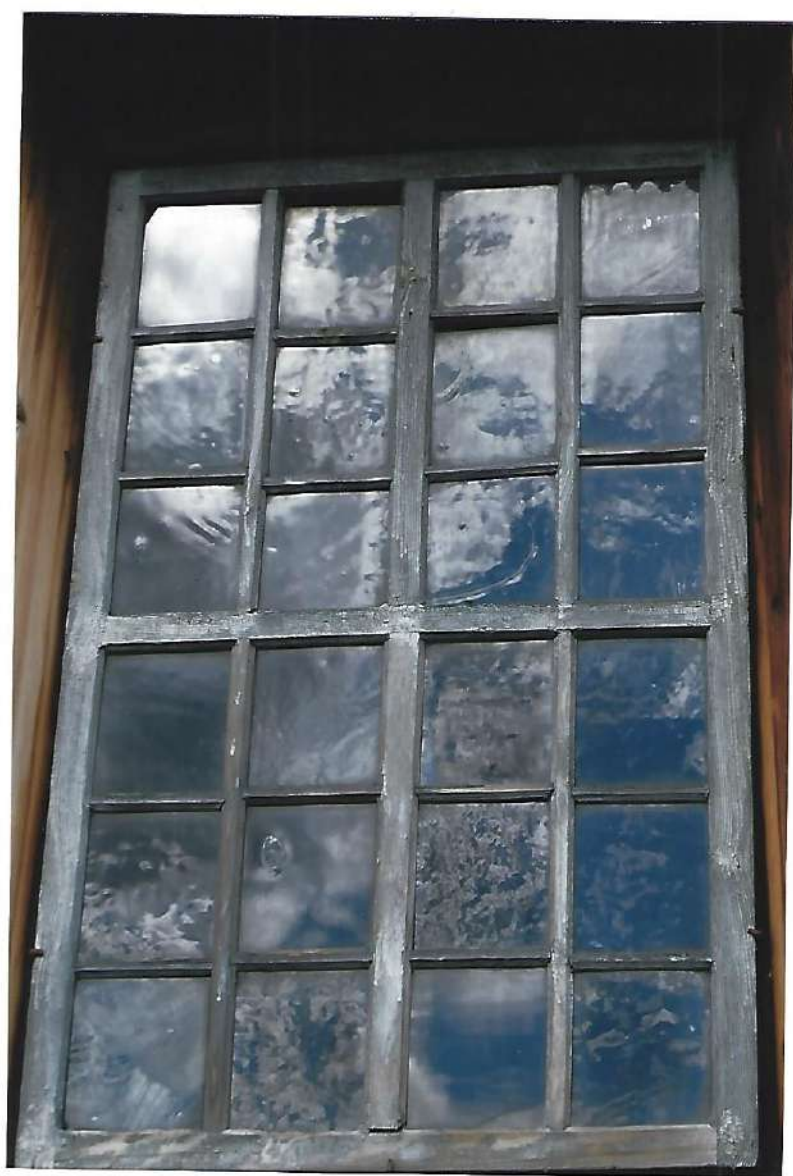
8. **Cerkiew grekokatolicka Ś.Ś. Kosmy i Damiana w Bartnym.**  
Zbliżenie okna nawy od strony południowej . Stan przed konserwacją .  
Widoczne resztki farby w kolorze szarym .

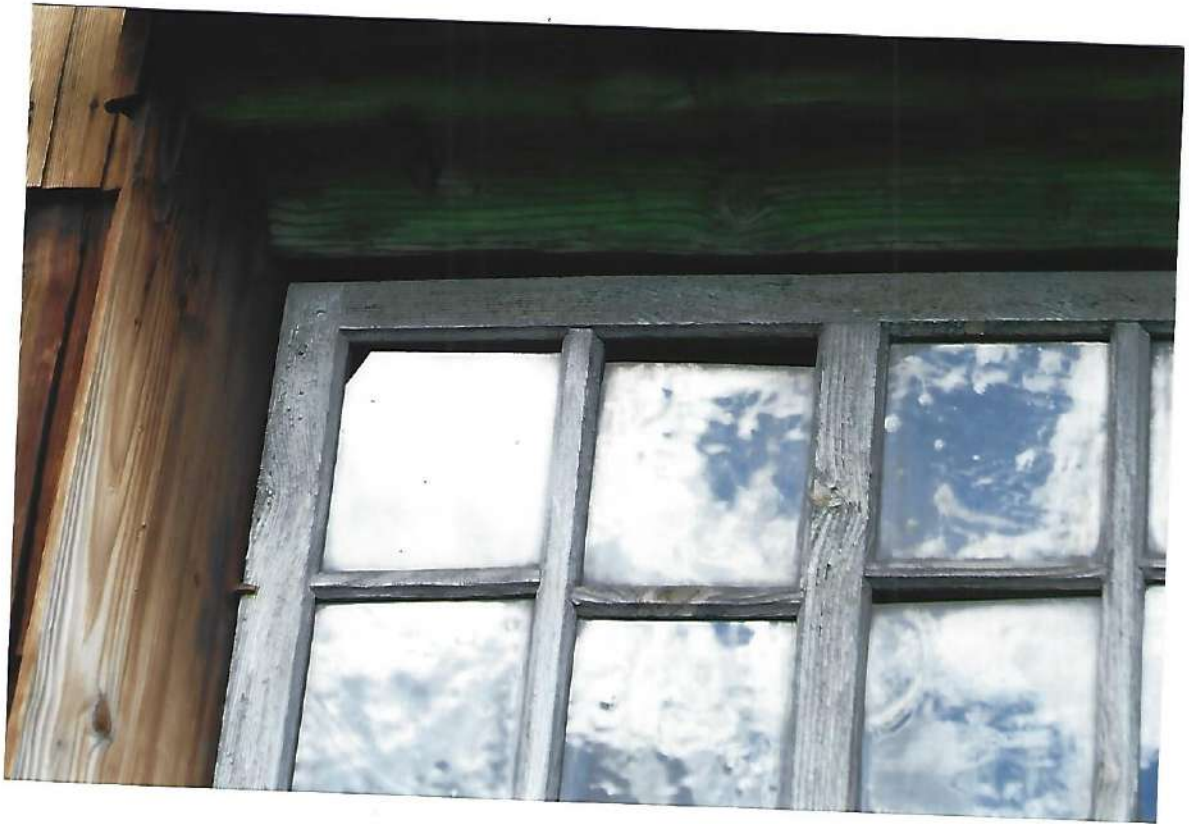
9. **Cerkiew grekokatolicka Ś.Ś. Kosmy i Damiana w Bartnym.**  
Zbliżenie górnego lewego narożnika okna nawy od strony południowej .  
Stan przed konserwacją .  
Widoczne resztki farby w kolorze szarym i zielonym.

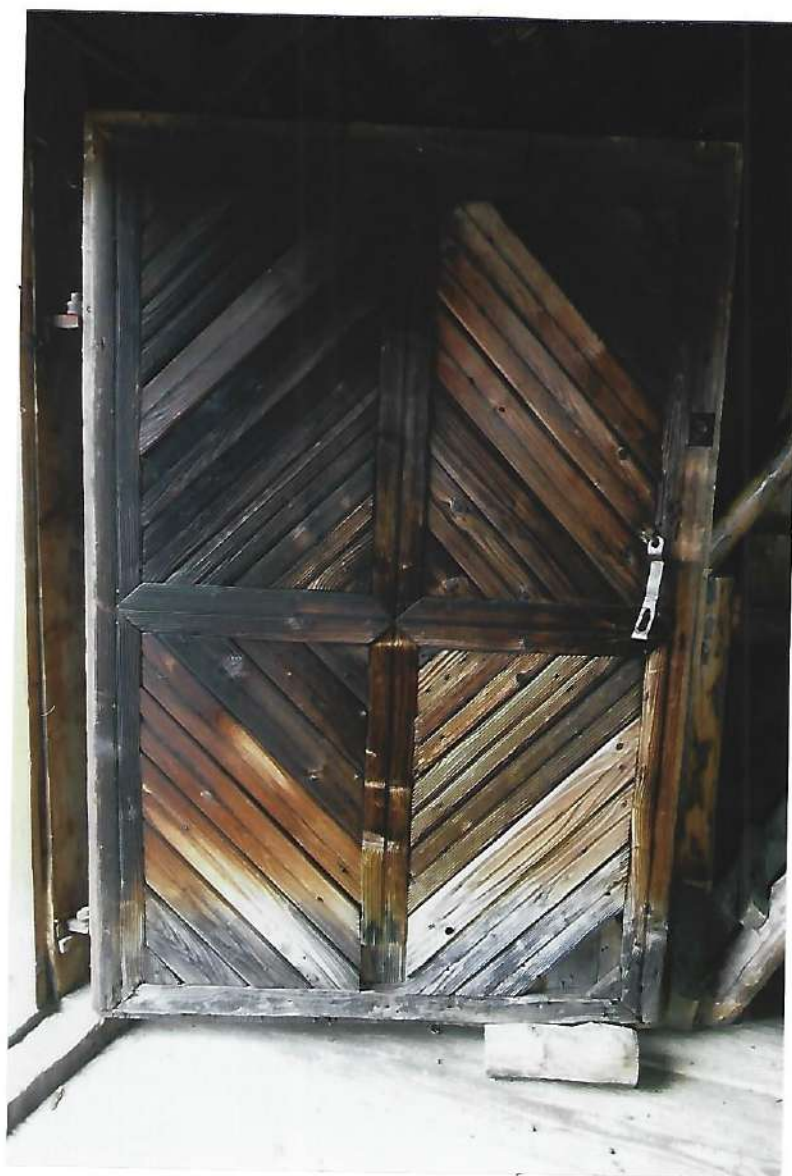
**10. Cerkiew grekokatolicka Ś.Ś. Kosmy i Damiana w Bartnym.**  
Zbliżenie głównych drzwi wejściowych do cerkwi . Stan przed konserwacją .  
Widoczna spatynowana powierzchnia drewna.

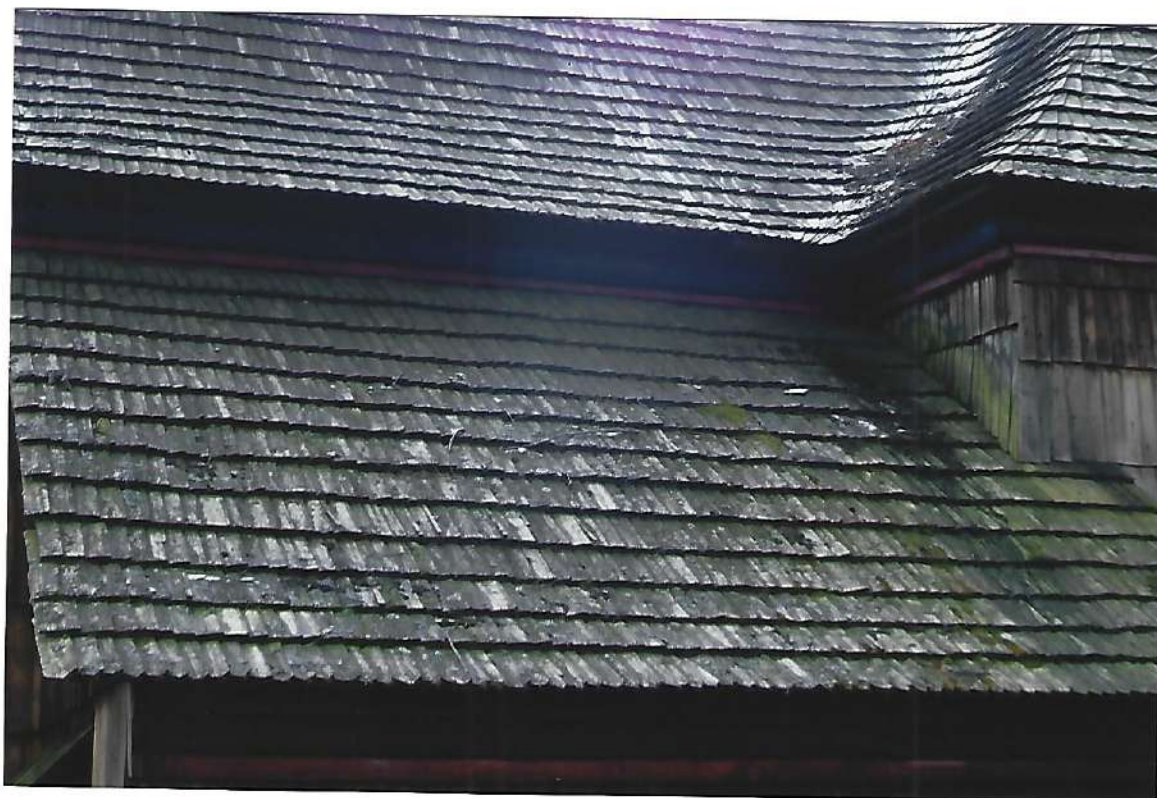
**11. Cerkiew grekokatolicka Ś.Ś. Kosmy i Damiana w Bartnym.**

Zbliżenie powierzchni dachu na wysokości prytworu od strony południowej .

Widoczne spatynowane gonty częściowo pokryte glonami i porostami.

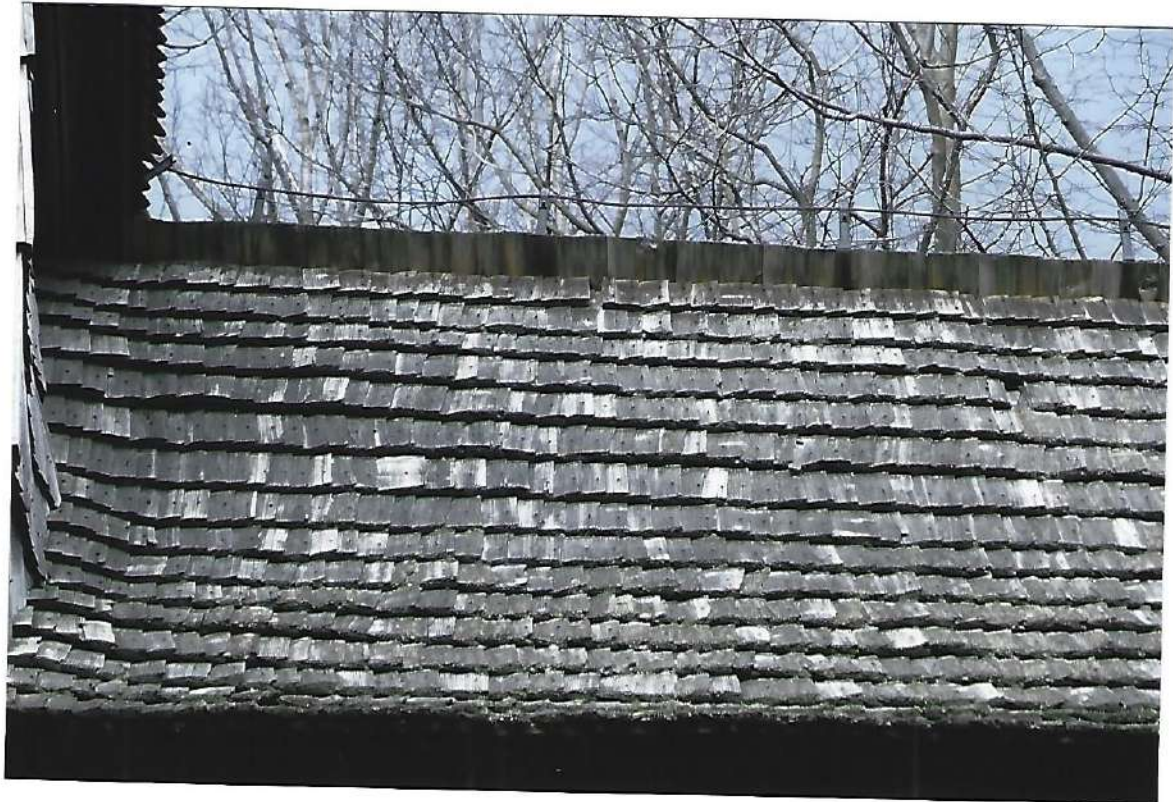
- 12. Cerkiew grekokatolicka Ś.Ś. Kosmy i Damiana w Bartnym.**  
Zbliżenie powierzchni dachu nad prezbiterium od strony południowej .  
Stan przed konserwacją .  
Widoczne spatynowane gonty częściowo pokryte glonami i porostami.

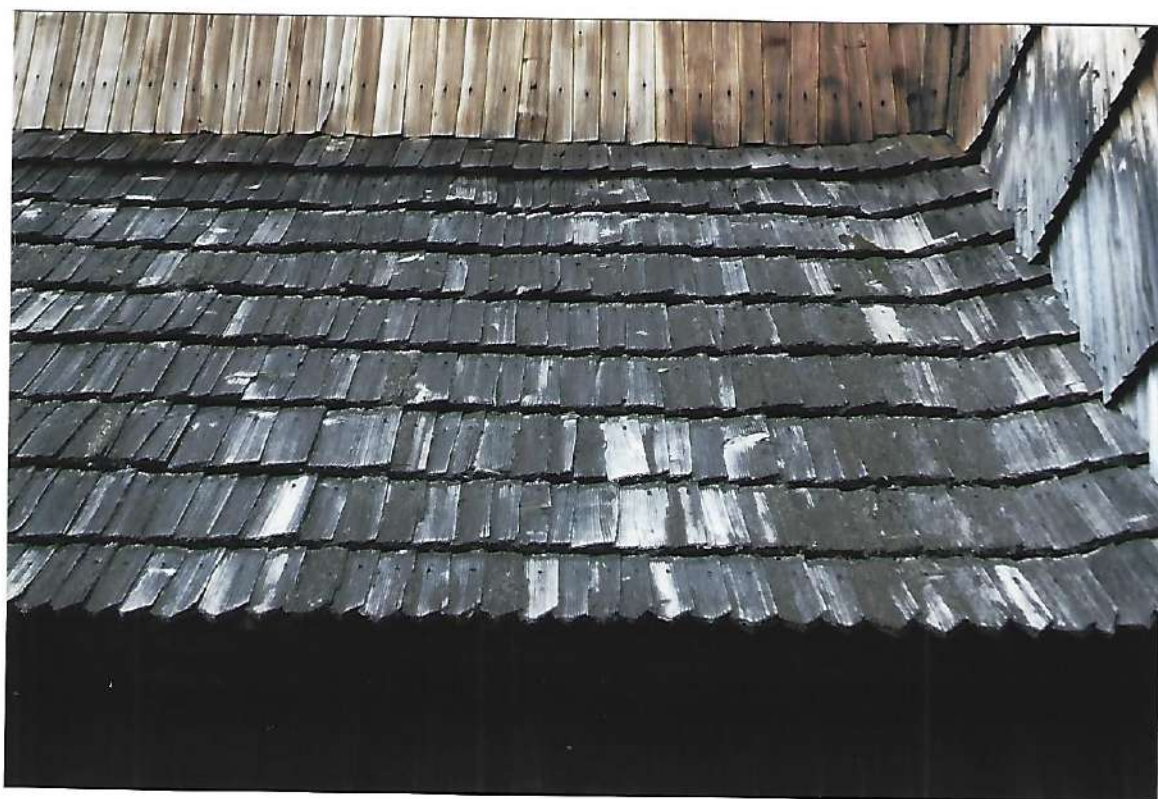
- 13. Cerkiew grekokatolicka Ś.Ś. Kosmy i Damiana w Bartnym.**  
Zbliżenie powierzchni dachu nad zakrystią od strony północnej .  
Stan przed konserwacją .  
Widoczne spatynowane gonty częściowo pokryte glonami i porostami.

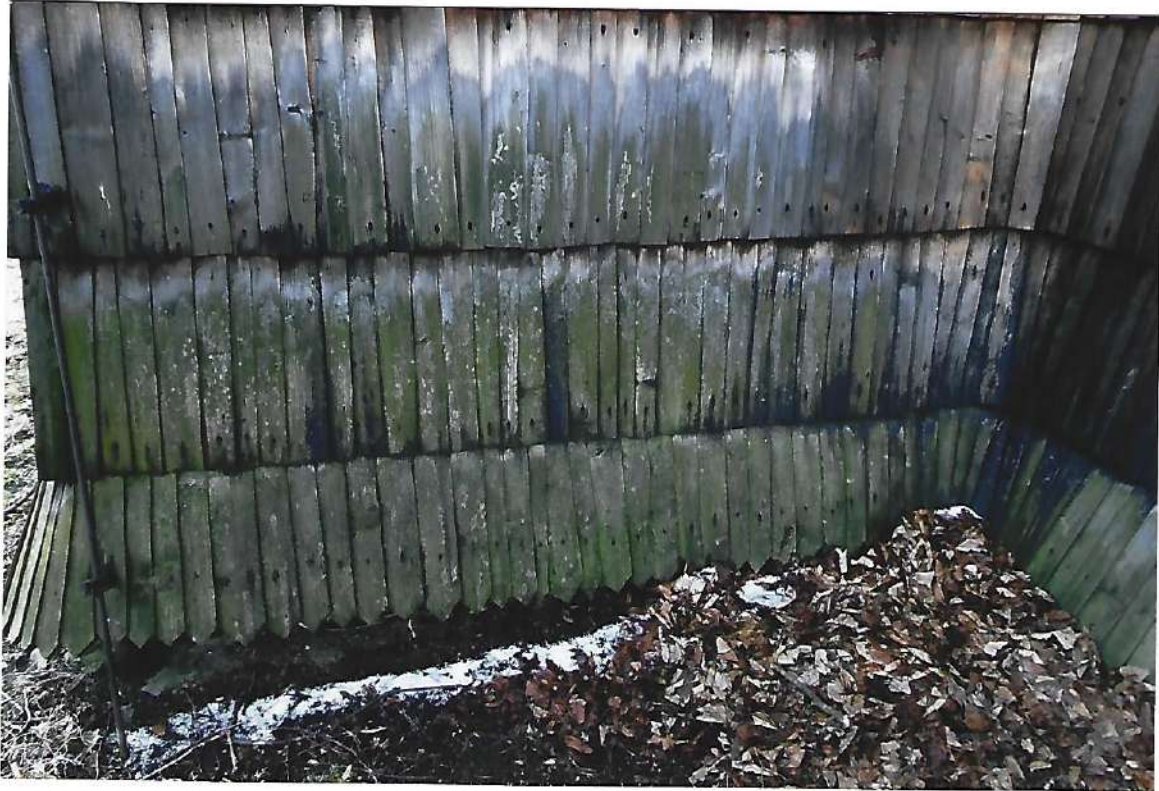
**14. Cerkiew grekokatolicka Ś.Ś. Kosmy i Damiana w Bartnym.**

Zbliżenie powierzchni szalunku ściany od strony północnej prezbiterium .

Widoczne spatynowane gonty częściowo pokryte glonami i porostami.

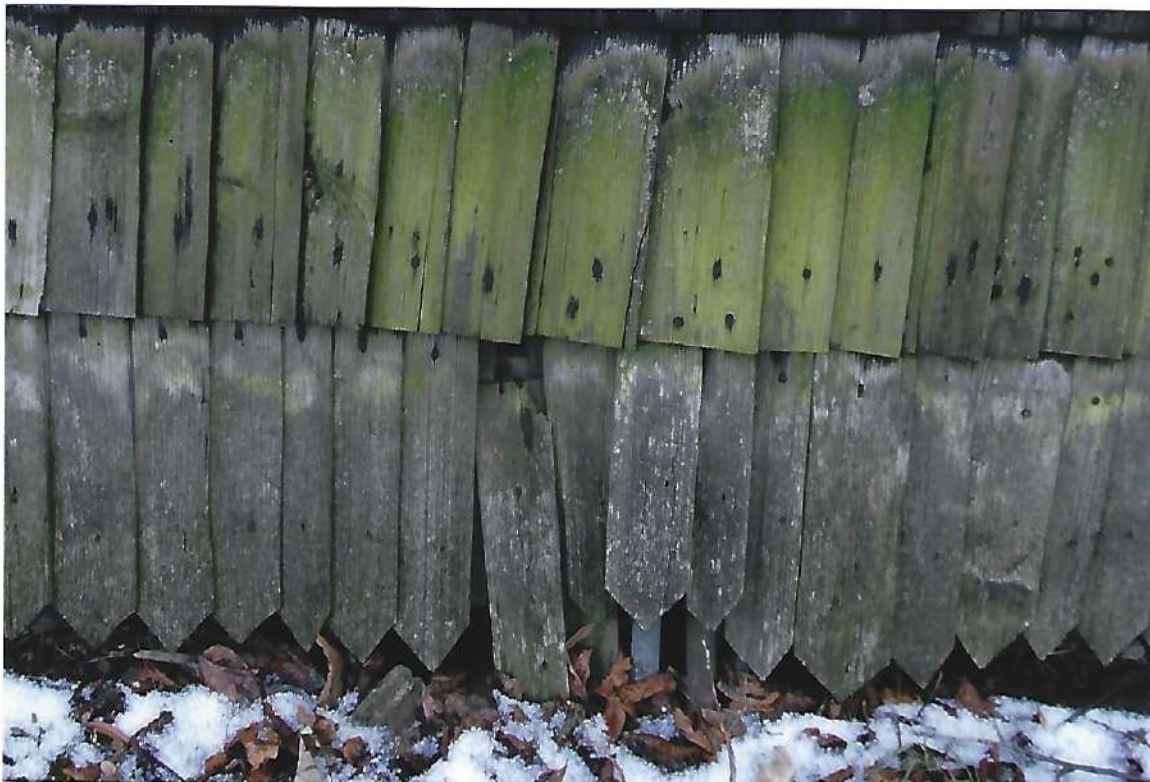
**15. Cerkiew grekokatolicka Ś.Ś. Kosmy i Damiana w Bartnym.**

Zbliżenie powierzchni fartucha szalunku ściany od strony północnej nawy .

Widoczne uszkodzone i spatynowane gonty częściowo pokryte glonami i porostami.

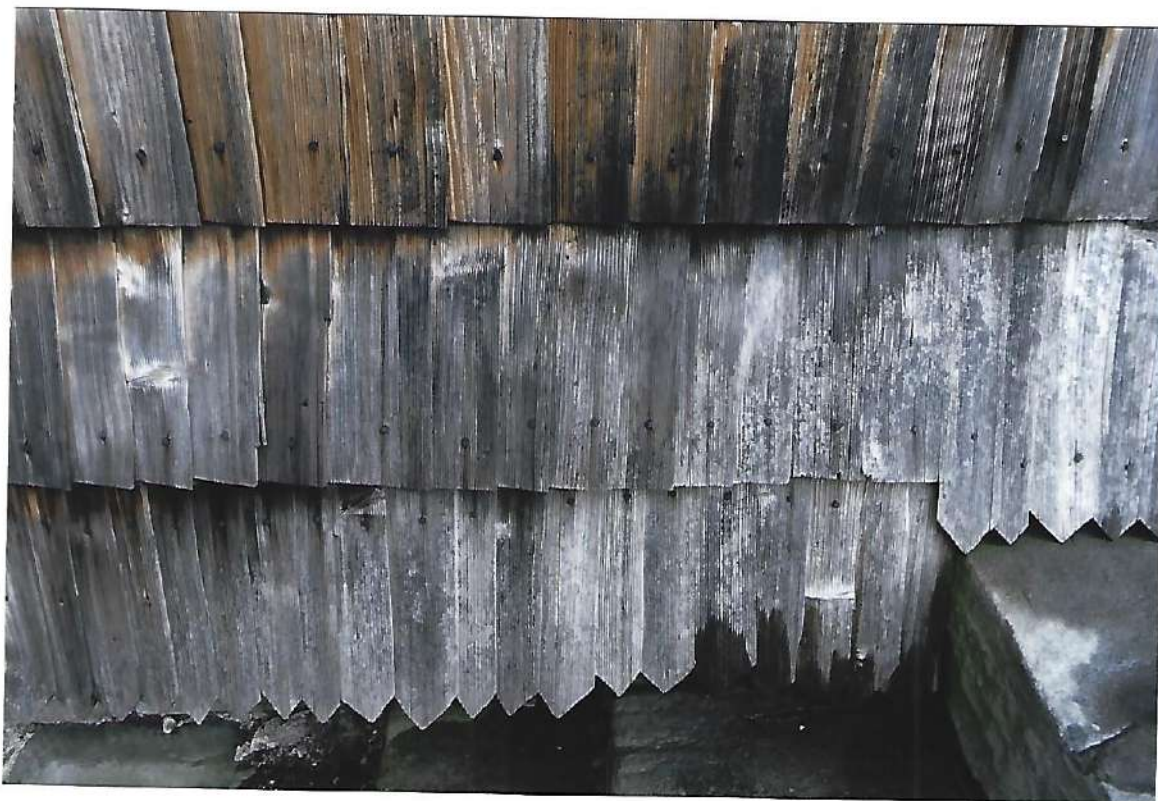
**16. Cerkiew grekokatolicka Ś.Ś. Kosmy i Damiana w Bartnym.**

Zbliżenie powierzchni fartucha szalunku ściany wieży od strony północnej .

Widoczne uszkodzone i spatynowane gonty częściowo pokryte glonami i porostami.

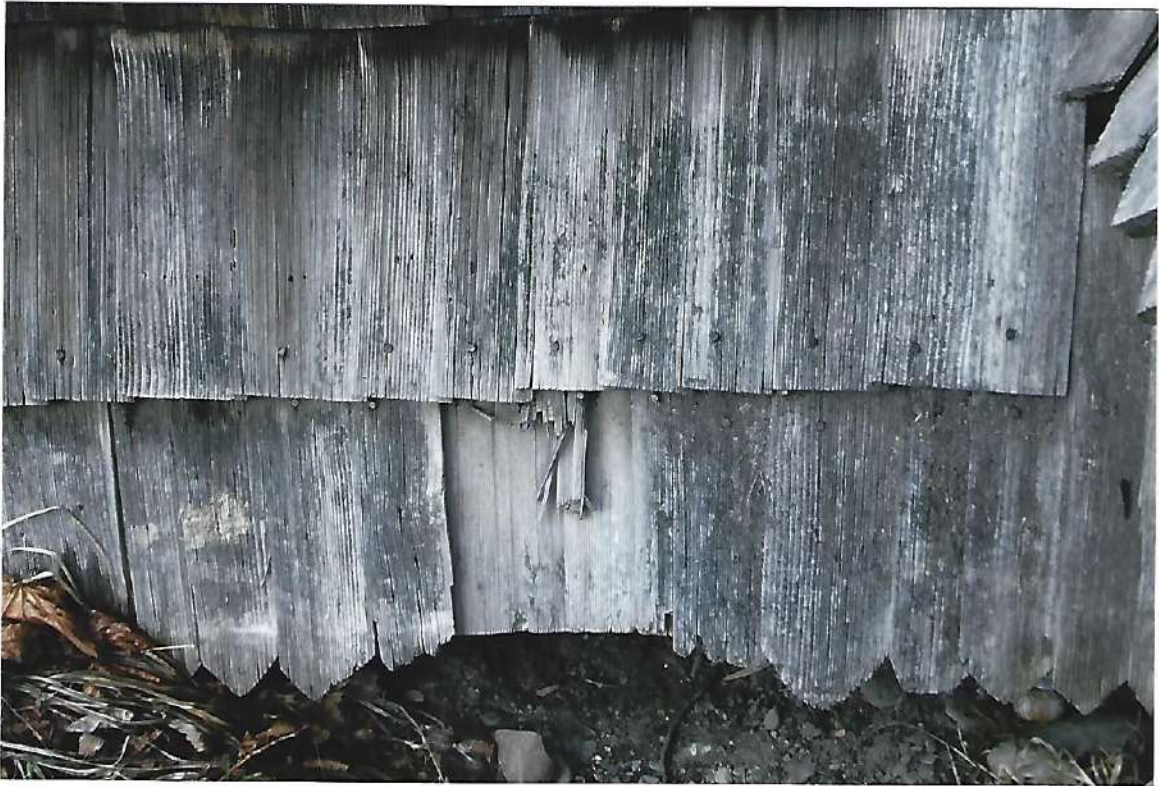
**17. Cerkiew grekokatolicka Ś.Ś. Kosmy i Damiana w Bartnym.**

Zbliżenie powierzchni fartucha szalunku ściany wieży od strony północnej .  
Stan przed konserwacją .

Widoczne uszkodzone i spatynowane gonty częściowo pokryte glonami i porostami.

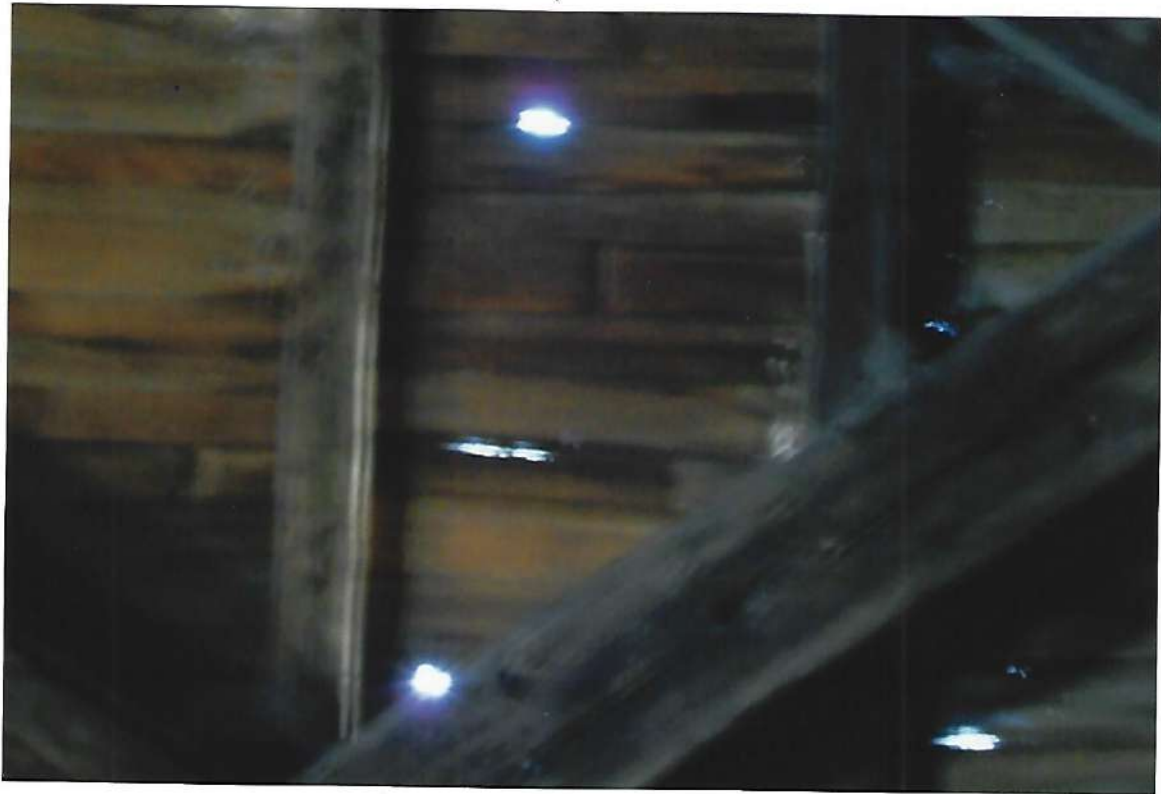
**18. Cerkiew grekokatolicka Ś.Ś. Kosmy i Damiana w Bartnym.**

Zbliżenie od południa powierzchni szalunku ściany wieży od strony wnętrza .

Widoczne szczeliny pomiędzy gontami .

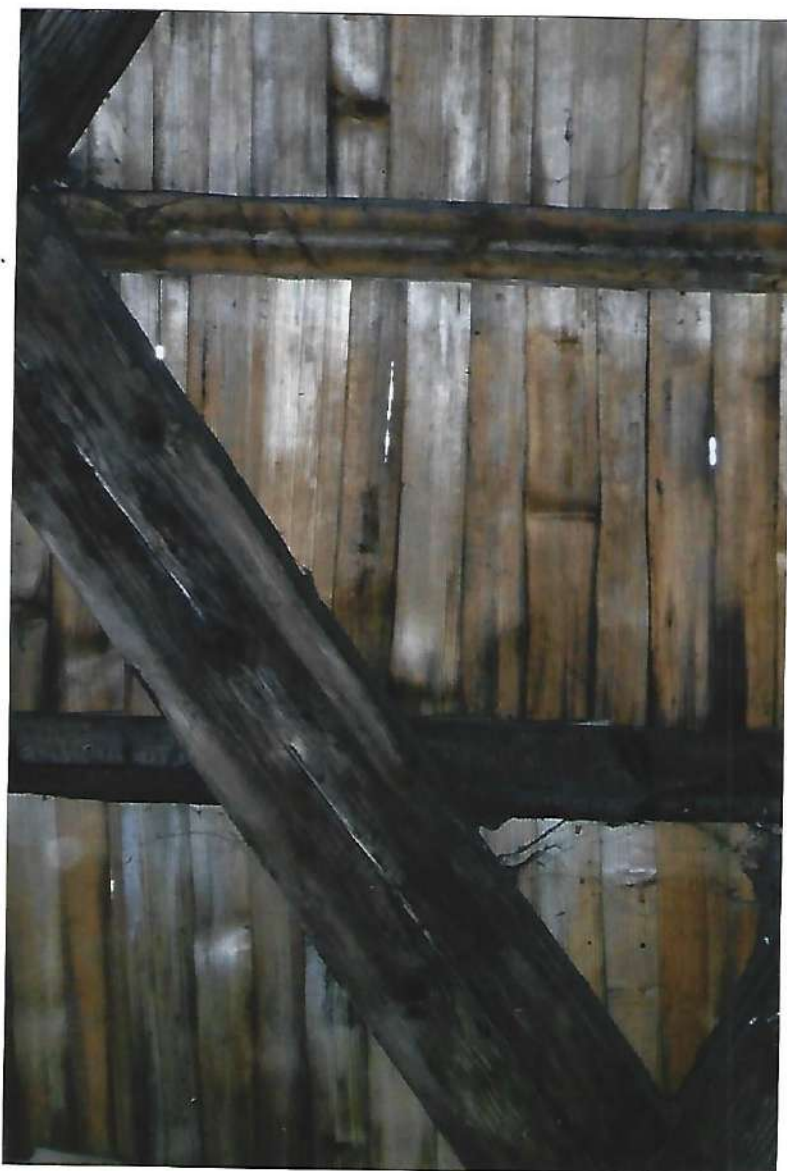
**19. Cerkiew grekokatolicka Ś.Ś. Kosmy i Damiana w Bartnym.**

Zbliżenie od południa powierzchni szalunku ściany wieży od strony wnętrza .

Widoczna spatynowana powierzchnia gontów .

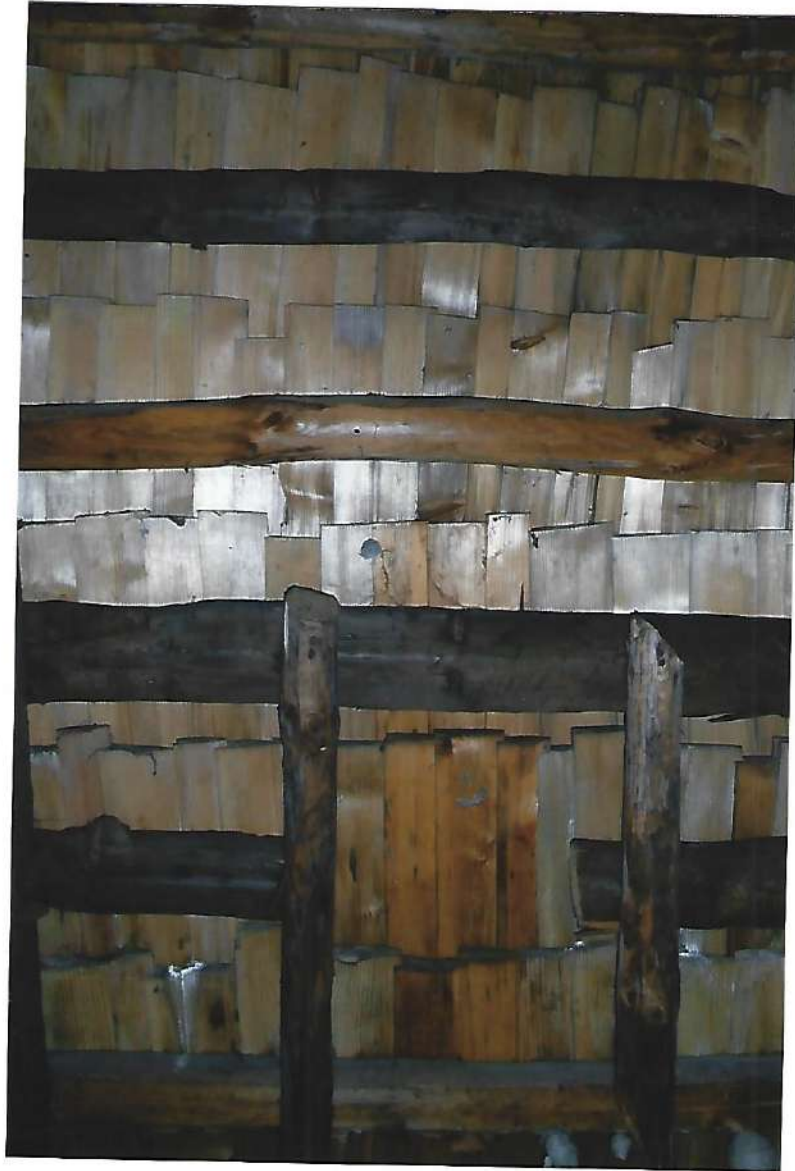
20. **Cerkiew grekokatolicka Ś.Ś. Kosmy i Damiana w Bartnym.**  
Zbliżenie od południa powierzchni połaci dachowej nad nawą od strony wnętrza .  
Stan przed konserwacją .  
Widoczna spatynowana powierzchnia gontów .

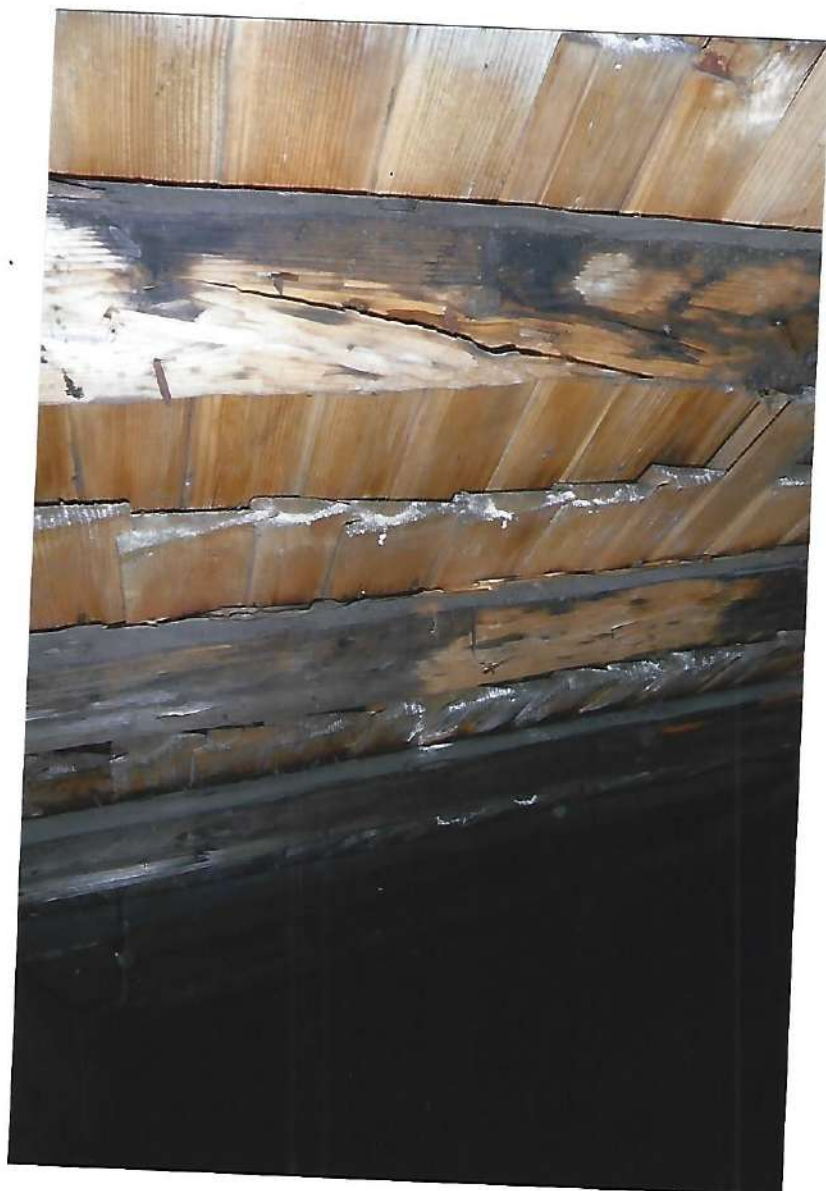
**21. Cerkiew grekokatolicka Ś.Ś. Kosmy i Damiana w Bartnym.**  
Zbliżenie od południa powierzchni połaci dachowej nad nawą od strony wnętrza .  
Stan przed konserwacją .  
Widoczna spatynowana powierzchnia gontów .

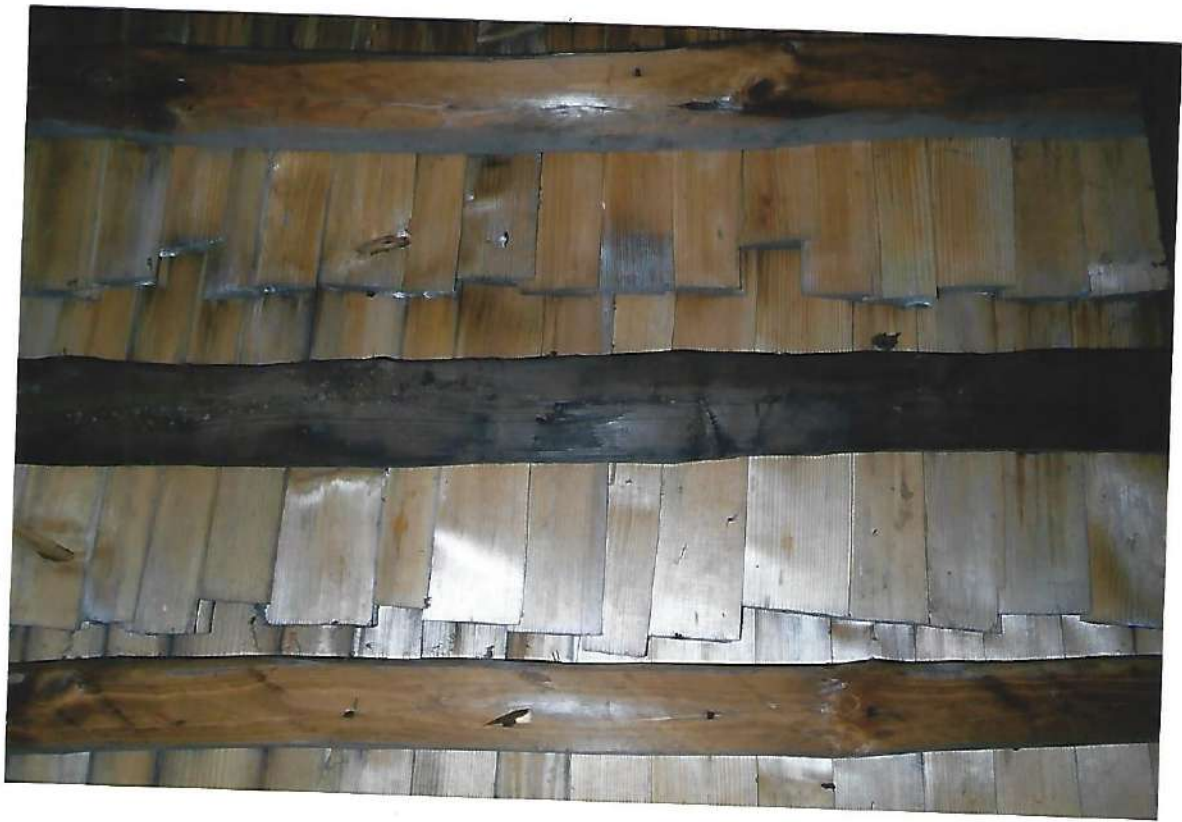
**22. Cerkiew grekokatolicka Ś.Ś. Kosmy i Damiana w Bartnym.**

Zbliżenie od południa powierzchni połaci dachowej nad prezbiterium od strony wnętrza  
Stan przed konserwacją .

Widoczna spatynowana powierzchnia gontów .
