**PROGRAM PRAC KONSERWATORSKICH  
PRZY ELEMENTACH POSZYCIA DACHOWEGO, KRZYŻA ORAZ  
POLICHROMII POWIERZCHNI ZEWNĘTRZNYCH NA SZALUNKU IZBICY  
, LATARNIACH WIEŻ, GZYMSACH ORAZ OBRAMIENIACH OKIEN  
W CERKWI GREKOKATOLICKIEJ P.W. ŚŚ. KOSMY I DAMIANA  
W BARTNYM pow. GORLICE**

Autor programu : mgr Tomasz Dziurawiec,  
konserwator dzieł sztuki  
ul. Z. Chrzanowskiej 14/43, 35-050 Rzeszów  
tel. +48 17 85 439 28

Rzeszów marzec 2019

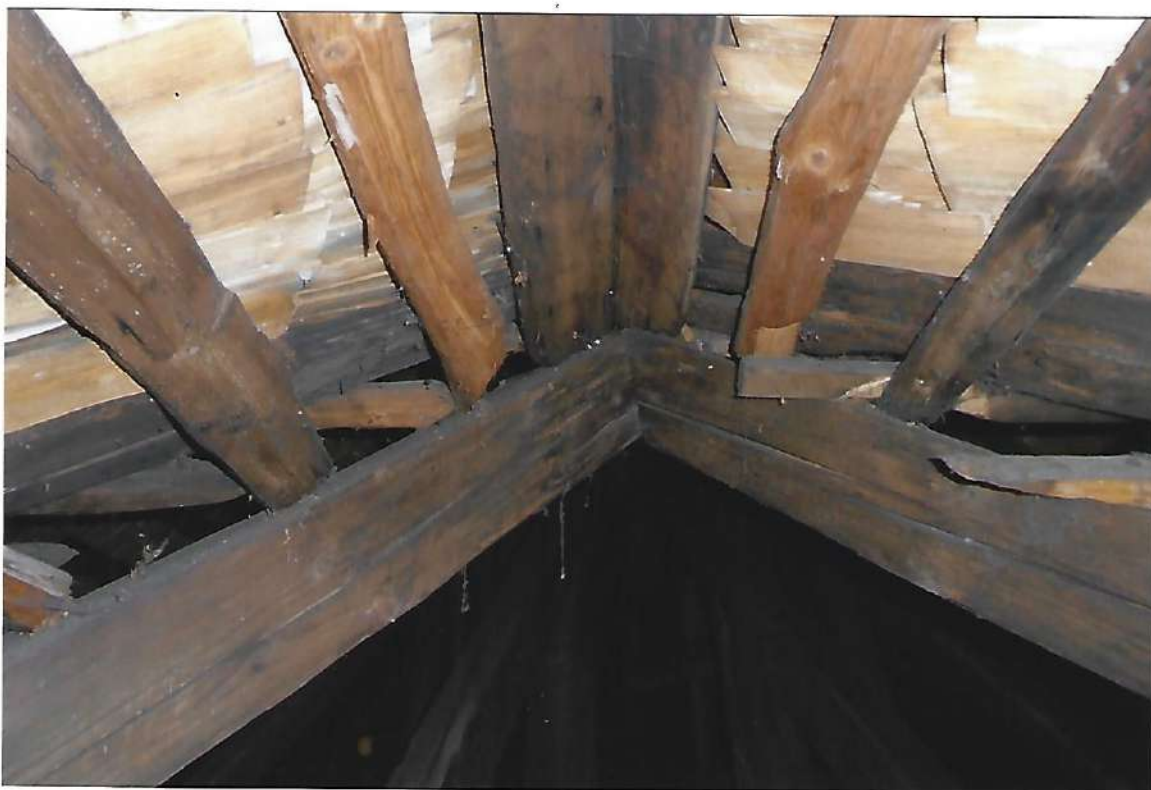
**23. Cerkiew grekokatolicka Ś.Ś. Kosmy i Damiana w Bartnym.**

Zbliżenie powierzchni połaci dachowej nad prezbiterium od strony wnętrza.

Widoczna konstrukcja krokwi i łąt oraz spatynowana powierzchnia gontów .

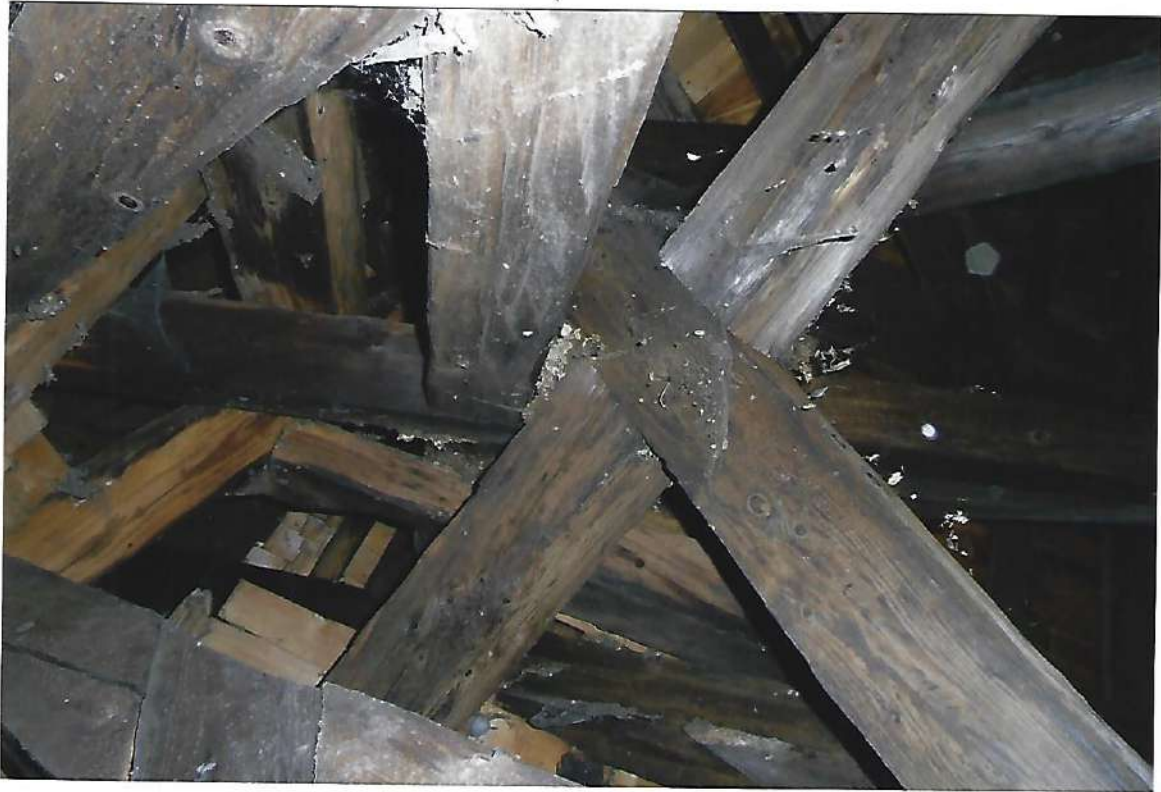
**24. Cerkiew grekokatolicka Ś.Ś. Kosmy i Damiana w Bartnym.**  
Zbliżenie konstrukcji wieżyczki nad nawą od strony wnętrza.  
Stan przed konserwacją .  
Widoczne bardzo dobrze zachowane belki konstrukcyjne .

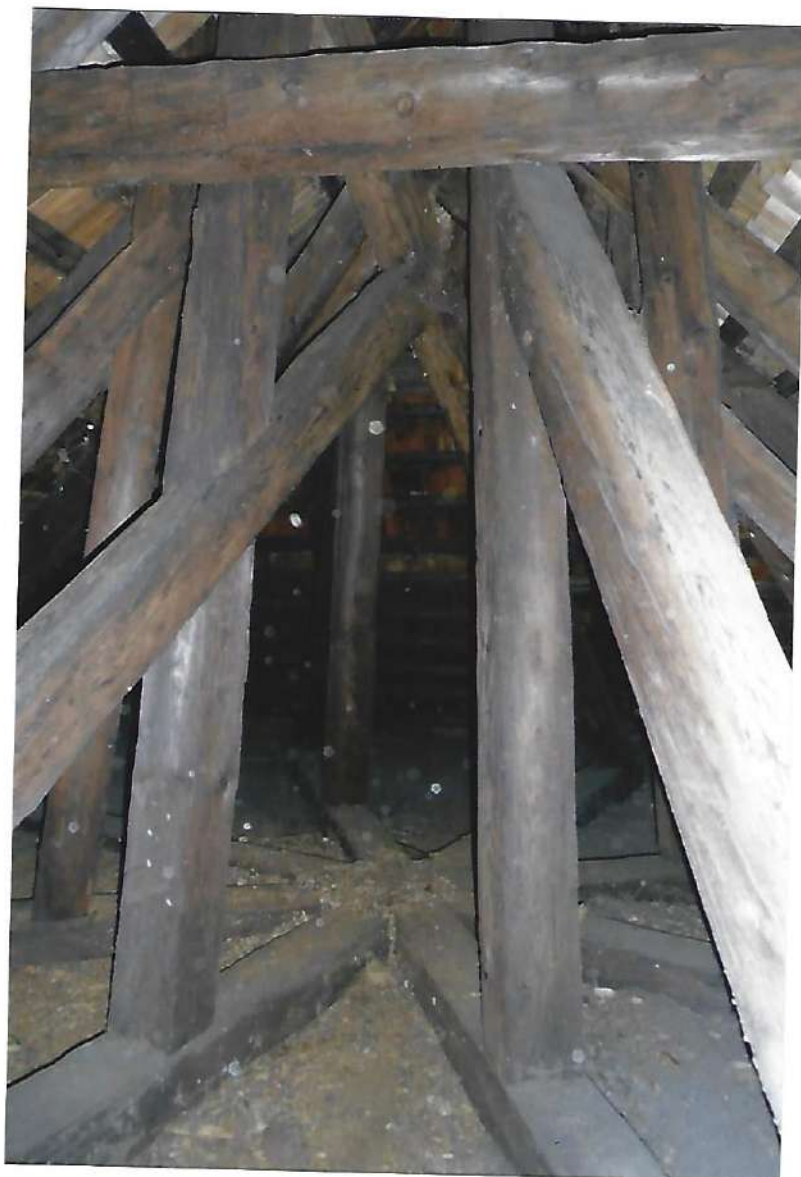
25. **Cerkiew grekokatolicka Ś.Ś. Kosmy i Damiana w Bartnym.**  
Zbliżenie konstrukcji wieżyczki nad nawą od strony wnętrza.  
Stan przed konserwacją .  
Widoczne bardzo dobrze zachowane belki konstrukcyjne .

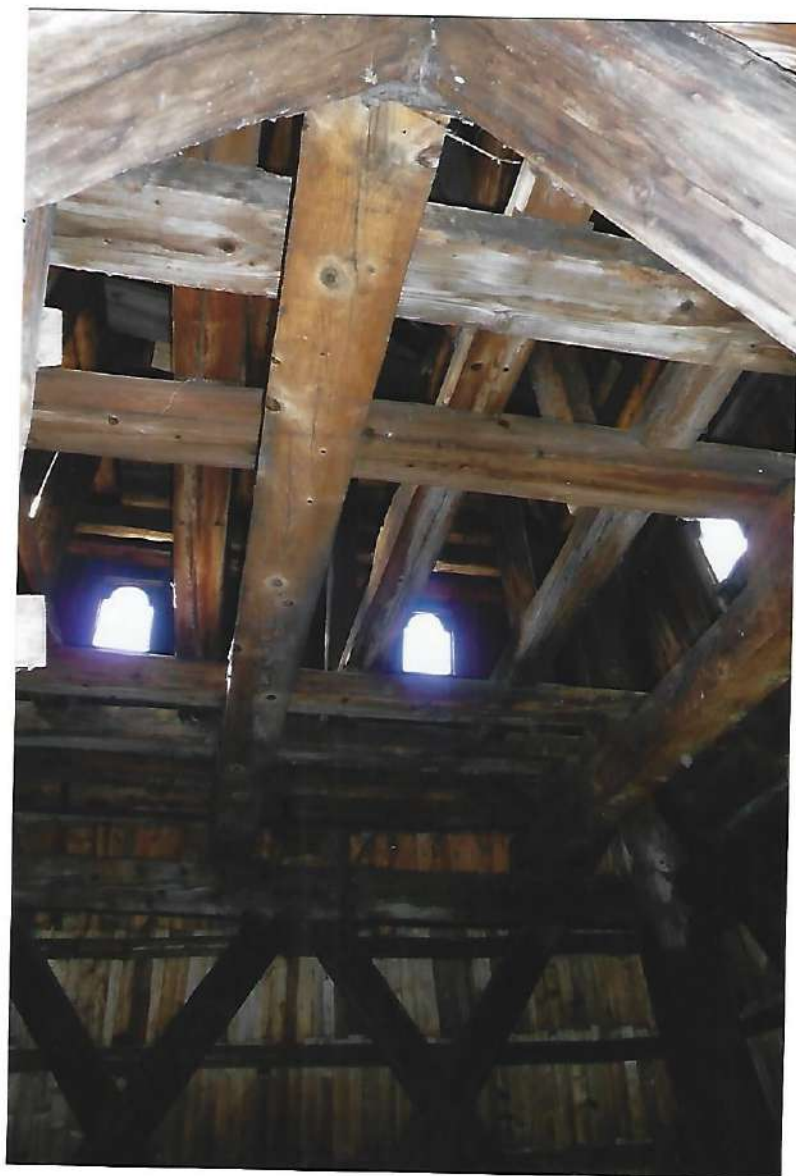
**26. Cerkiew grekokatolicka Ś.Ś. Kosmy i Damiana w Bartnym.**  
Zbliżenie konstrukcji wieży od strony wnętrza.  
Stan przed konserwacją .  
Widoczne bardzo dobrze zachowane belki konstrukcyjne .
