**PROJEKT  
ARCHITEKTONICZNO BUDOWLANY**

## I. PROJEKT ARCHITEKTONICZNO-BUDOWLANY

- rys. nr1 - rzut połaci dachu  
rys. nr2 - elewacja zachodnia  
rys. nr3 - elewacja północna  
rys. nr4 - elewacja wschodnia  
rys. nr5 - elewacja południowa

Obiekt :	PROJEKTANT	Podpis
Cerkiew grekokatolicka w Baranym dz. nr 74	mgr inż arch. Janusz Rakko 63-2007	
Nazwa rysunku:		
<b>RZUT POŁĄCZI DACHU</b>		
Temat :	Inwestor:	
Prace remontowe przy elementach poszycia dachowego	Muzeum Dwory Kamracjanów i Gładyszów w Gorlicach ul. W. Wróblewskiego 10 A 38-300 Gorlice	
Faza:	Skala:	Data
PROJEKT ARCHITEKTONICZNO - BUDOWLANY	1:100	03.2020
	Nr rys.	1

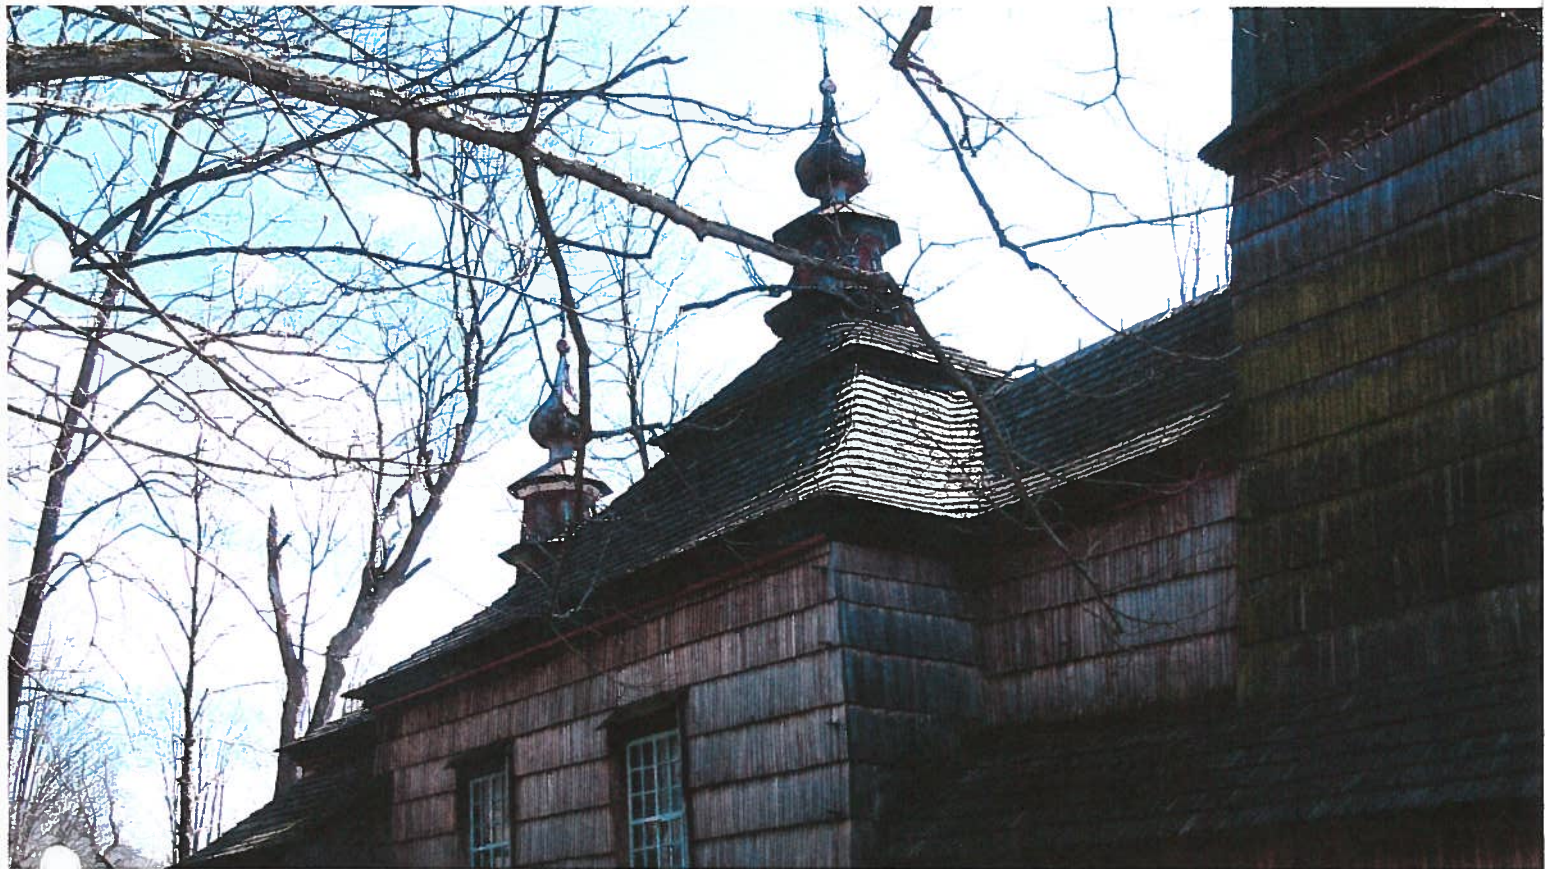
WIDOK dachu  
od strony zachodniej  
marzec 2020  
fot. J. Rotko

Po dokonaniu wizji lokalnej można stwierdzić , że ogólny stan zachowania cerkwi jest całkiem dobry . Stan zachowania gontowych dachów i szalunków wykazuje niewielkie ubytki zniszczonych deszczulek , w pasie fartucha zabezpieczającego podwalinę oraz na styku wieży i nawy . Zniszczenia wystąpiły w miejscach gdzie drewno gontów stykało się bezpośrednio z gruntem głównie od strony północnej. Zaobserwowano również pojedyncze niewielkie szczeliny pomiędzy gontami występujące głównie w partiach szalunku bocznych ścian wieży . Analiza stanu zachowania gontów można stwierdzić , że struktura drewna na dzień dzisiejszy jest w stanie bardzo dobrym . Od strony wewnętrznej drewno jest czyste , bez naleciałości jakichkolwiek śladów grzybów i bakterii oraz działalności drewnojadów . Od strony zewnętrznej gonty częściowo w naturalny sposób są poszarzałe i spatynowane , a w miejscach podwyższonej wilgotności od strony północnej i zacienionej pokrywa je cienka warstwa mchów i porostów . Widoczne są nie głębokie naturalne żłobkowania wzdłuż słoików drewna określające strukturę miękką i twardą .

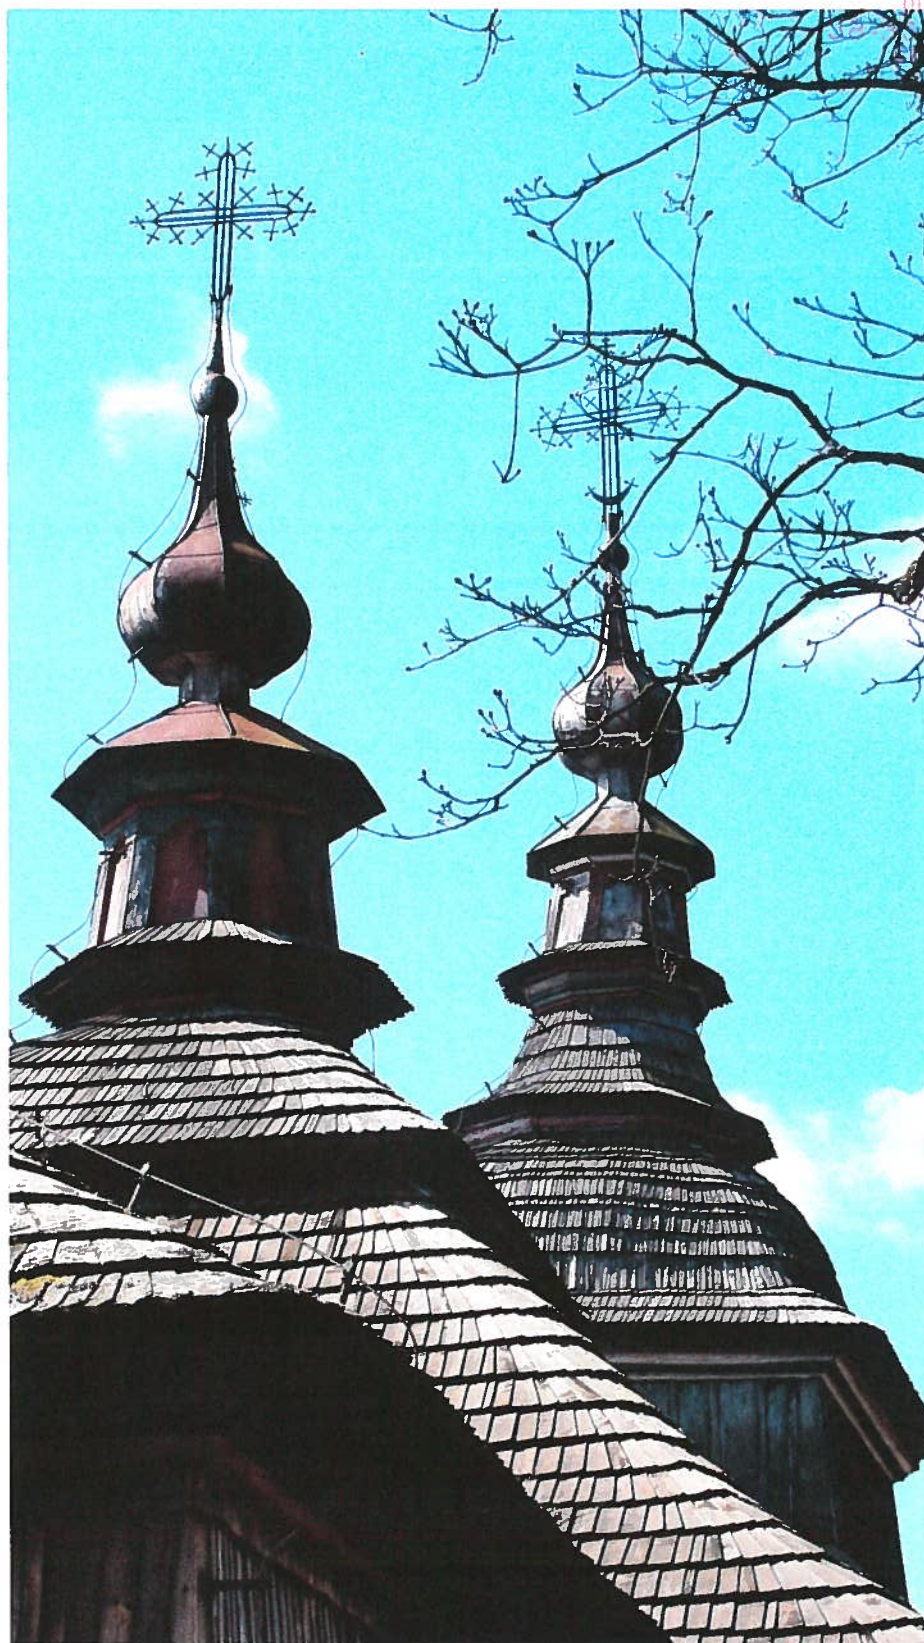
WIDOK dachu  
od strony północnej  
marzec 2020  
fot. J. Rotko
